# **ЗВІТ ОБСТЕЖЕННЯ ФОТОЕЛЕКТРИЧНОЇ СТАНЦІЇ**

**СОНЯЧНА ЕЛЕКТРОСТАНЦІЯ  
(ДАХОВА) ПОЛТАВСЬКА ОБЛ.,**

**Звіт підготовлено 15 березня 2019 року**

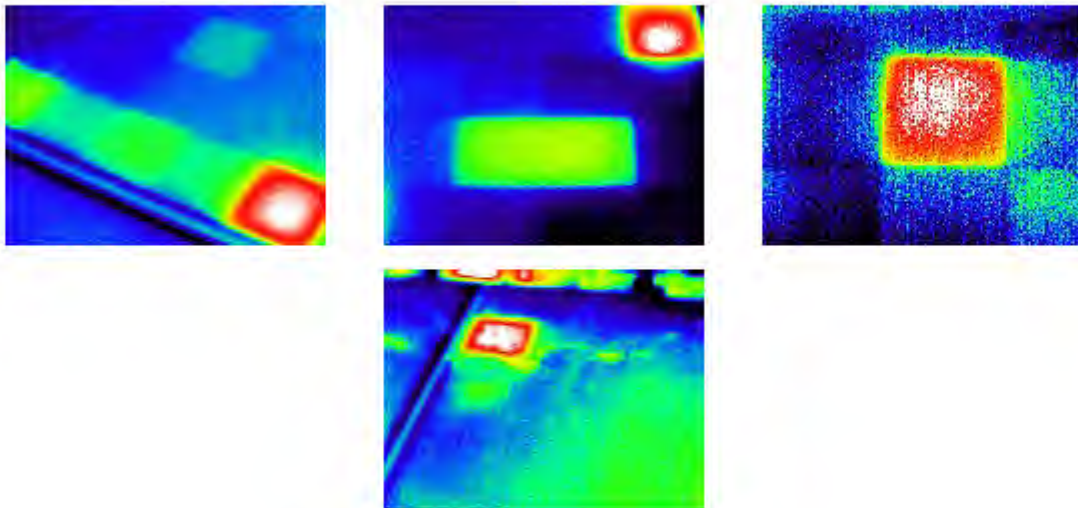
Матеріали отримані під час аудиту демонструють наявність фотомодулів із локальним перегріванням селів фотомодулів (рис. 1 та 2). Наявні випадки існування "Hot Spot" та/або PID деградації у 48 (10%) фотоелектричних модулів (додаток 3).

"Hot Spot" в кінцевому результаті призводить до вигорання кристалу та виходу з ладу всього модуля. Причинами появи цього дефекту можуть бути: заводський брак кристалу, пошкодження при монтажі/транспортуванні, довгострокове часткове затінення. За результатами візуального обстеження панелей дахової сонячної електростанції, вплив часткового затінення відсутній.

Рисунок 1. Матеріали аудиту. Локальні “Hot Spots” на сонячних панелях

Фотомодулі мають бути найближчим часом піддані лабораторному дослідженню на предмет наявності пошкоджень селів (мікротріщин) та відповідності електричних характеристик гарантійним зобов'язанням виробника та/або компанії, яка виконувала роботи з їх встановлення.

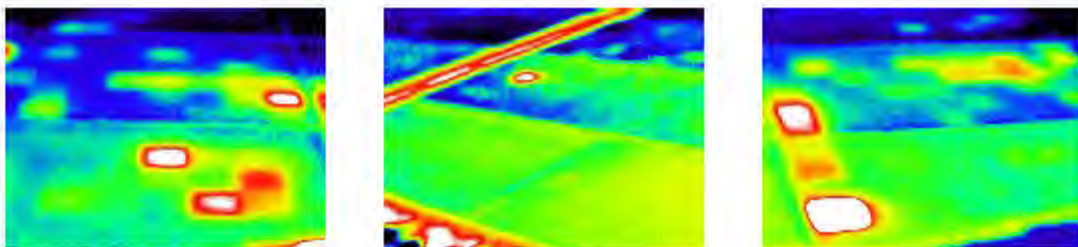
Рис.2. Перегрів в наслідок PID деградації та .

PID деградація проявляється у випадку існування потенціалу між рамою сонячної панелі і кристалом. Як що не усунути причини прояву PID ефекту та продовжувати експлуатацію фотомодулів більша їх частина суттєво зменшить термін служби без можливості відновлення своїх характеристик.

Описані вище дефекти чинять вплив на вихідну потужність масиву фотоелектричних модулів, а продовження експлуатації зменшує їх термін служби. За наявності перегрітого кристалу(ів) сонячний модуль може експлуатуватися від 1 до 2 років. По завершенню цього періоду його подальша експлуатація буде неможливою. PID ефект зменшує строк служби сонячних панелей з 25 років до 10-15 років.

Серед шляхів уникнення негативного впливу PID ефекту необхідно виконати надійне з'єднання рам фотоелектричних модулів із заземлюючим пристроєм, та, за можливості, застосувати компенсатори PID ефекту від виробника інверторного обладнання.

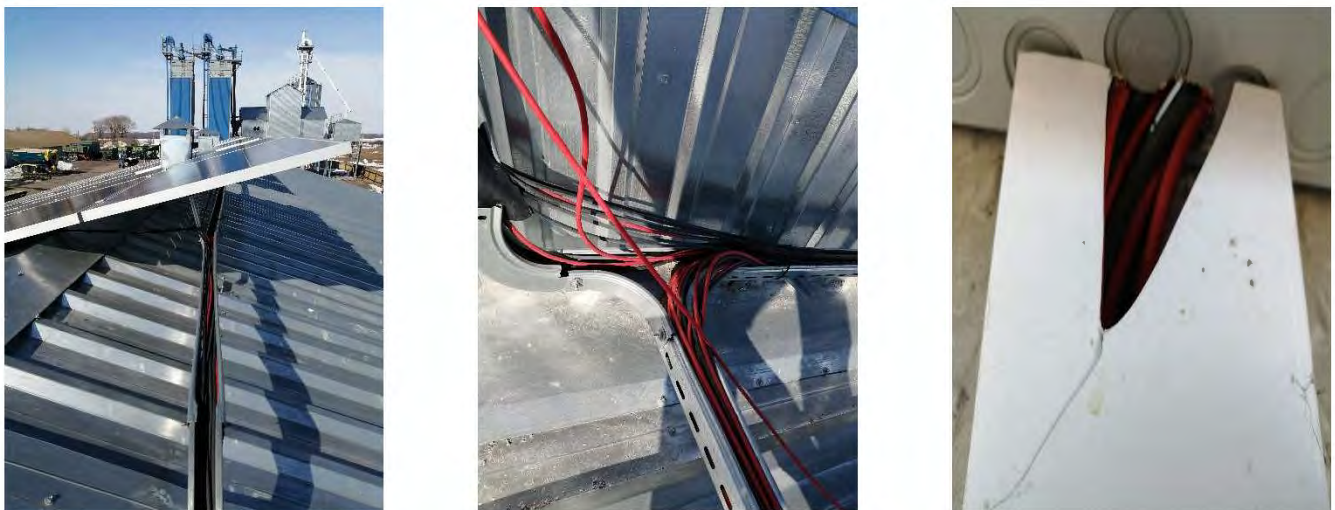
Кабельні мережі постійного струму прокладено в вузькому металевому лотку, який не забезпечує надійного захисту від механічних пошкоджень. Більше того, в деяких місцях кромки лотка врізаються в ізоляцію кабелю, що, окрім незабезпечення захисту від механічних пошкоджень, підвищує його виникнення.

Рис.3.Не належна прокладка кабельних трас постійного струму (додаткові фотографії наведені у додатку 6)

На рис.3 та у додатку 6 зображено елементи прокладку кабельних трас. Продовження експлуатації без усунення цих недоліків призведуть то передчасного пошкодження кабелів. Для усунення цих недоліків потрібно замінити як металевий так і пластиковий лотки, та усунути перегинання кабелів.

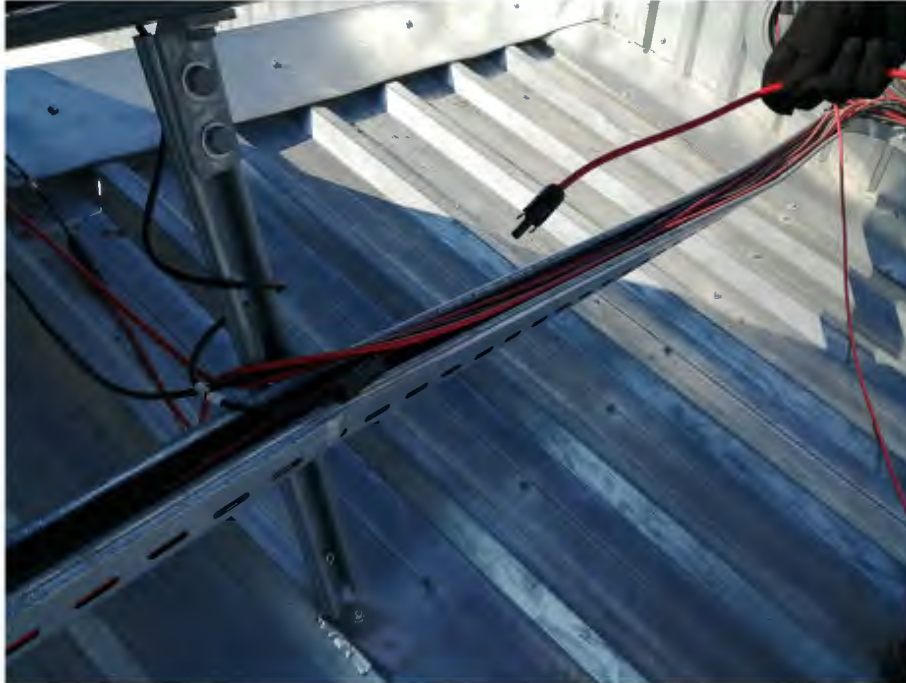
Під час огляду кабельних трас на даху було виявлено розірване з'єднання стрінгу №4.1. Швидше за все роз'єднання відбулося в період снігопаду, оскільки один із кінців було занурено у сніг, що свідчить про неналежну механічну міцність з'єднання. Номінальна потужність стрінгу складає 5 кВт, які не працювали. Дану проблему було усунуто.

Рисунок 5. Відключений стрінг 4.1 інвертора 4.

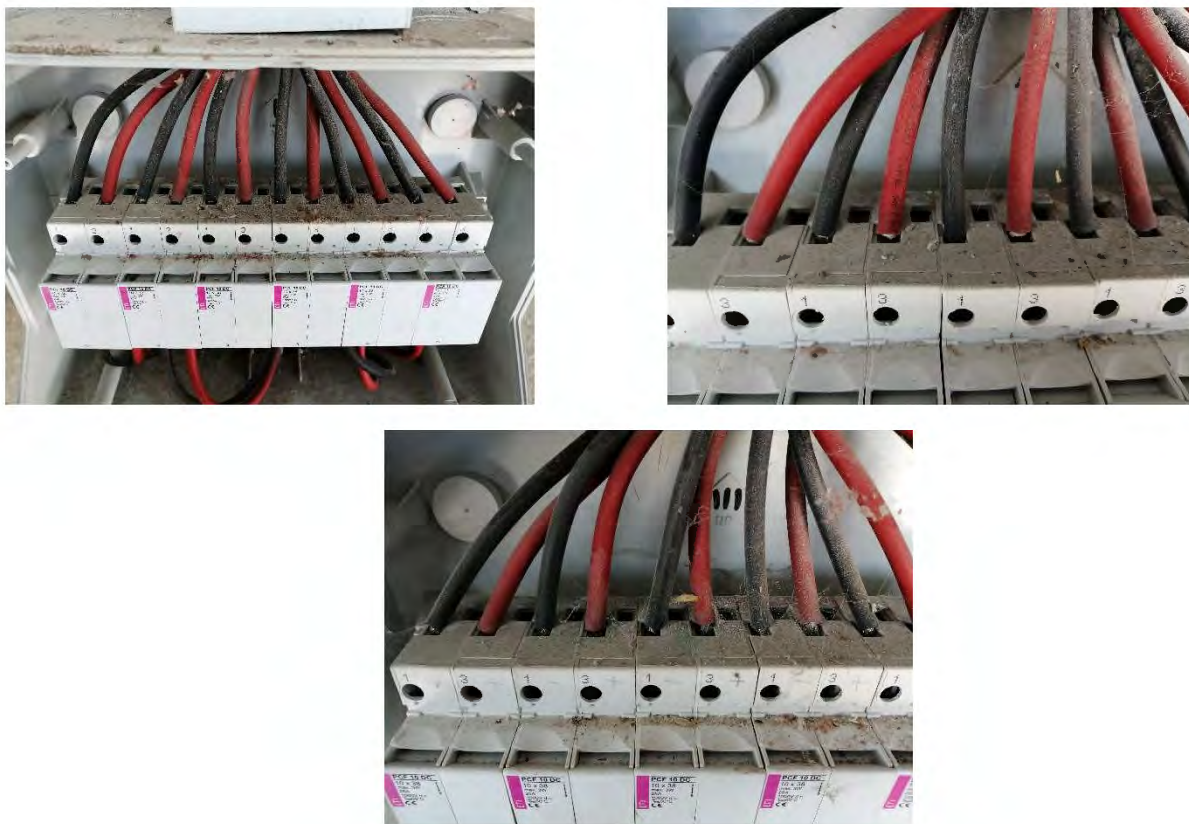
Частина кабельних трас із гнучкого кабелю не мають наконечників на кінцях, які заходять в щити збору захисту постійного струму (рис. 4 та додаток 6)

Варто відмітити, частина кабелів має кабельні наконечники. Експлуатація електроустановки із не окінцьованими кабелями призводить до підвищення перехідного опору з'єднань, що в свою чергу спричиняє локальний перегрів та втрату енергії на з'єднанні та виникнення пожежонебезпечних ситуацій.

Щитки, які встановлюються на відкритому повітрі повинні забезпечувати ступінь захисту оболонки IP 65. Модель щитів передбачає виконання цієї вимоги. Однак, під час монтажу, було порушено герметичність корпусу в місцях уведення кабелів. Це призвело до зниження ступеню захисту

оболонки, та, як результат, забрудненню струмоведучих частин пилом та продуктами життєдіяльності комах (рис. 4 та додаток 6). Подальша експлуатація щитів в такому стані може призвести до виходу пристроїв з ладу. Рекомендуємо замінити дані щити на відповідні.

Рис.4 Необжиті кінці кабельних трас постійного струму.

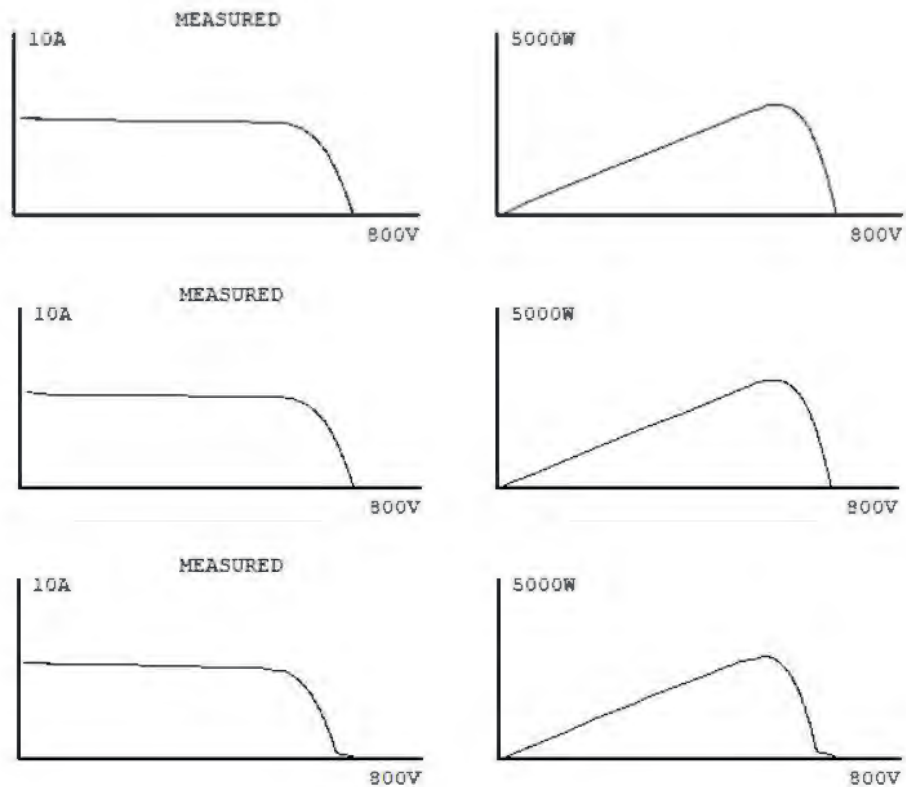
*Стрінг 2.3 (Додаток 2.2.).* На ділянці ВАХ близькій до холостого ходу чітко проявляється викривлення характеристики разом із низьким значенням напруги MPPT. Ця ситуація пов'язана з дефектом кристалів фотомодулів включених у цей стрінг. Це призводить до зниження вихідної потужності стрігу. Потужність стрінгу менша на 6 % від інших стрінгів інвертора 2, на яких дефектів не виявлено.

Рисунок 2.2.1. ВА та ВтВ характеристики стрінгів 2.1 -2.3 (зверху – вниз) інвертора 2

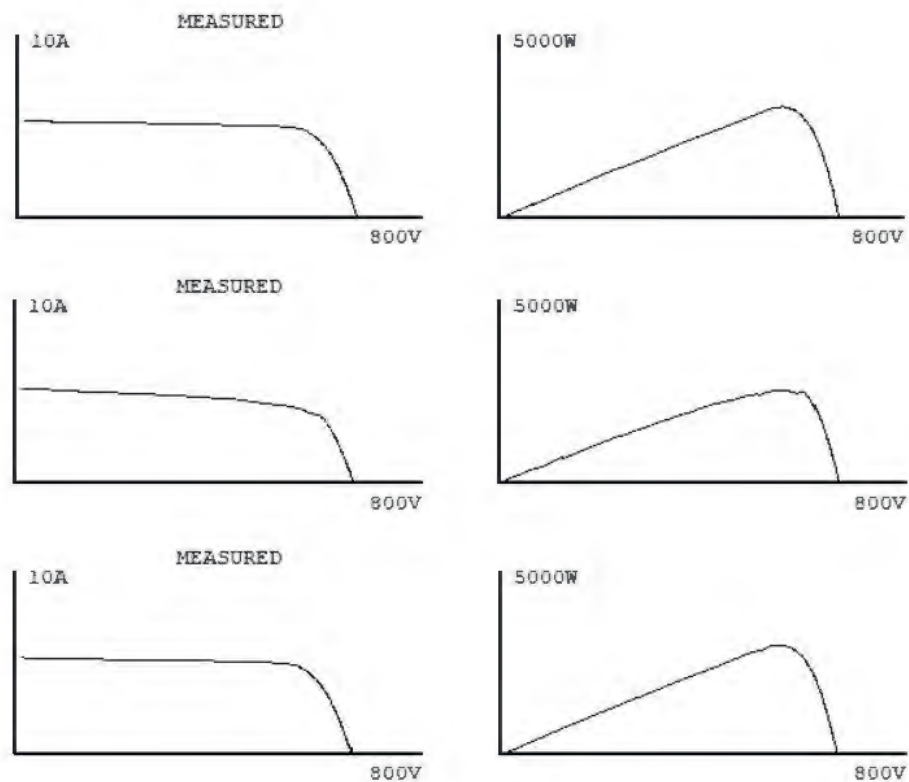
*Стрінг 4.5 (Додаток 2.4).* Один фотомодуль демонструє вихід із ладу частини селів одного обвідного діода. Цей модуль необхідно визначити та терміново її замінити. Стрінг супроводжується втратами потужності у розмірі 10%.

Рисунок 2.4.2. ВА та ВтВ характеристики стрінгів 4.4 -4.6 (зверху – вниз) інвертора 4

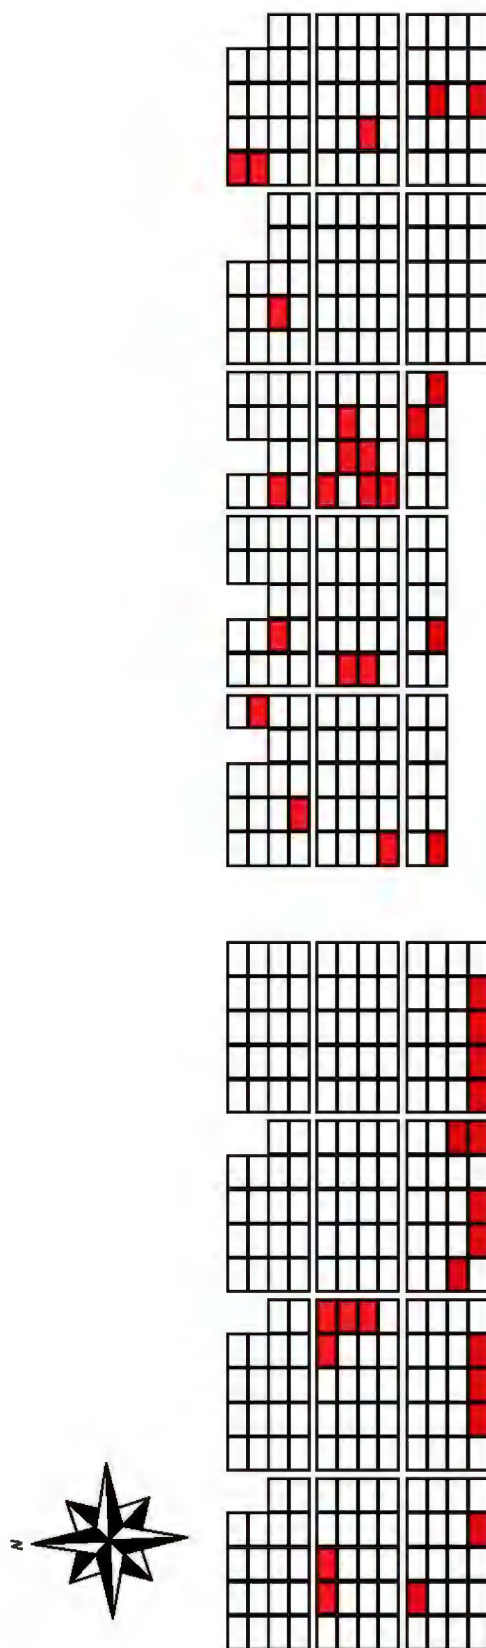
Всього виявлено 48 фотомодулів із тепловими дефектами

Після повторного аудиту фотоелектричні модулі із проявами із “Hot Spot” та/або PID ефекту мають бути піддані лабораторному дослідженню на предмет наявності пошкоджень селів (мікротріщин) та відповідності електричних характеристик гарантійним зобов’язанням виробника та/або генпідрядної організації.

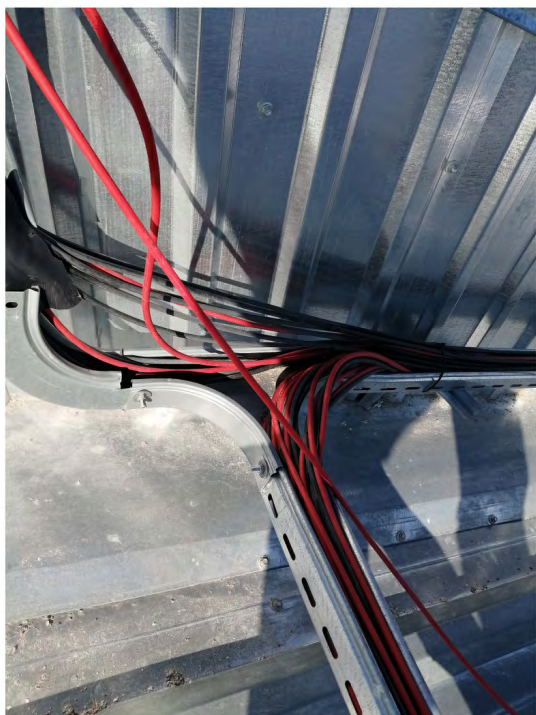
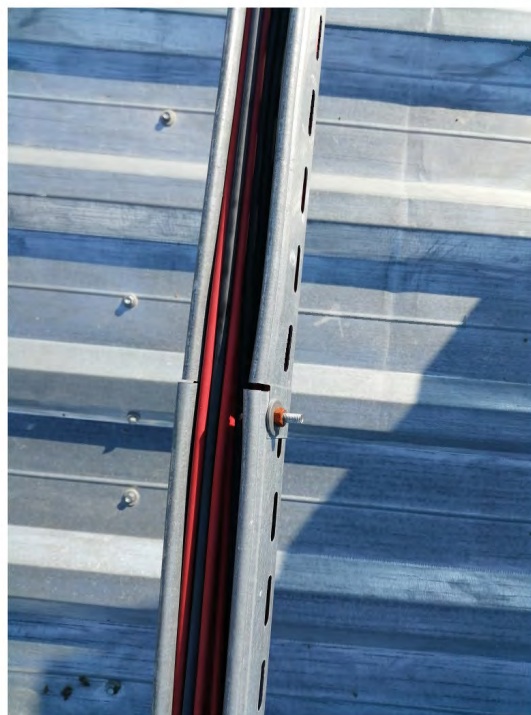
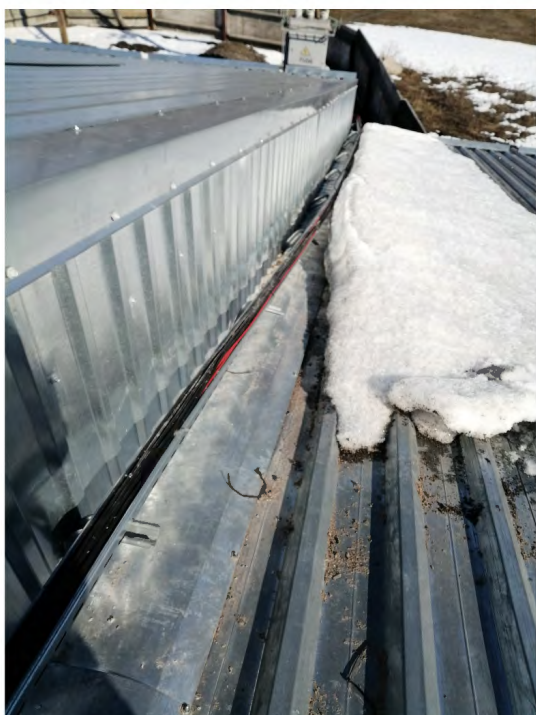
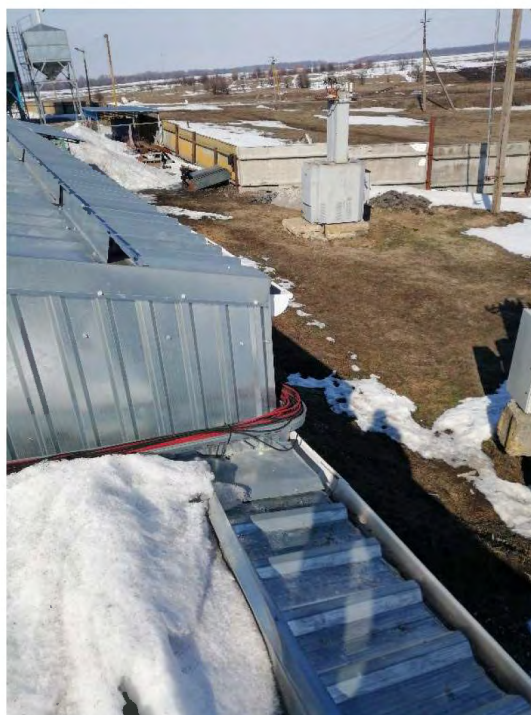
Рисунок 6.1. Неякісне виконання кабельних каналів постійного струму.

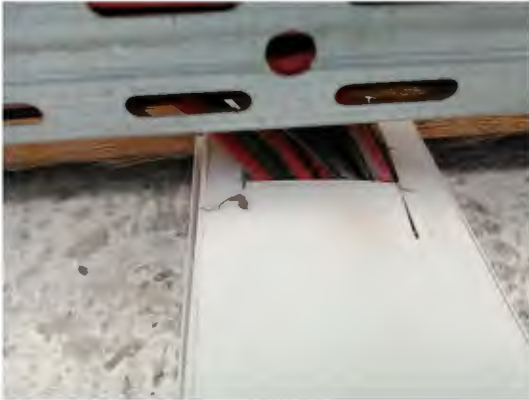
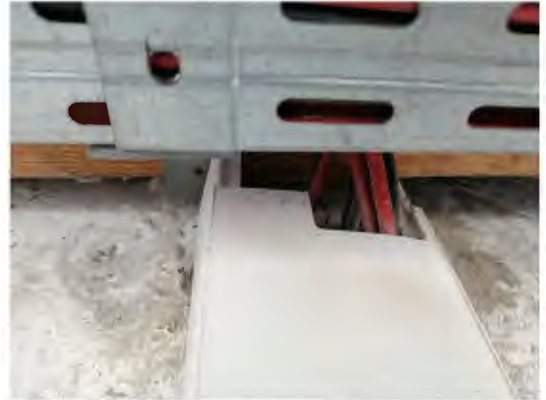
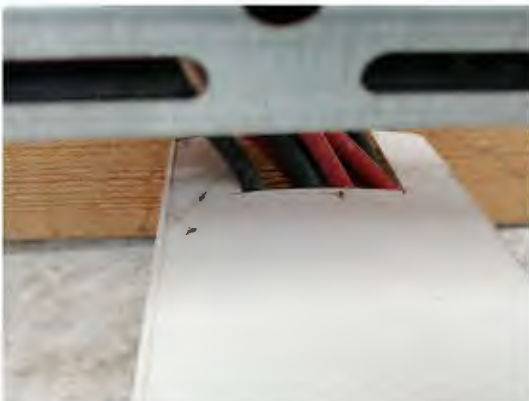
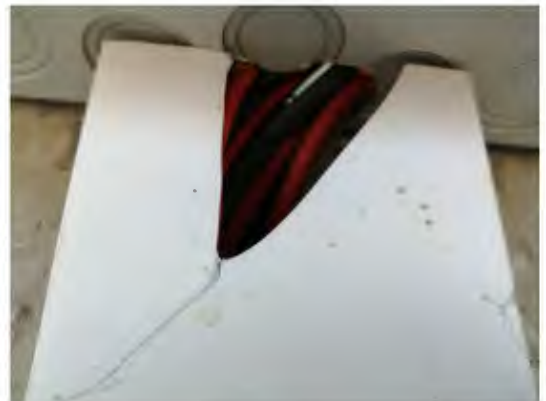
Рисунок 6.2. Ризик пошкодження ізоляції кабелів.

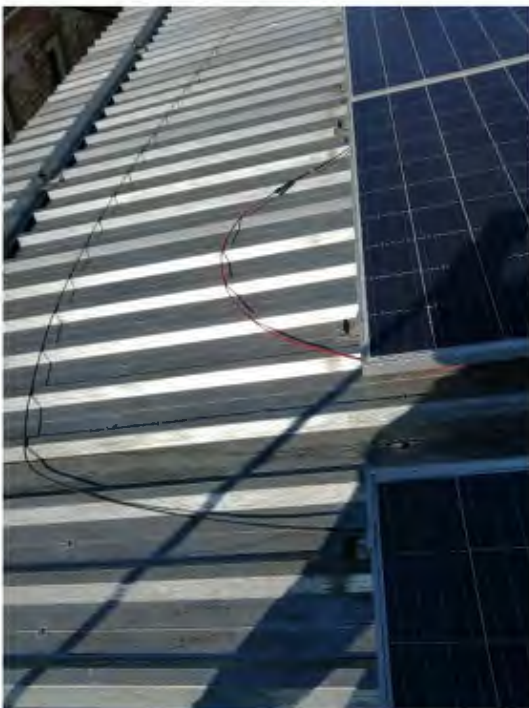
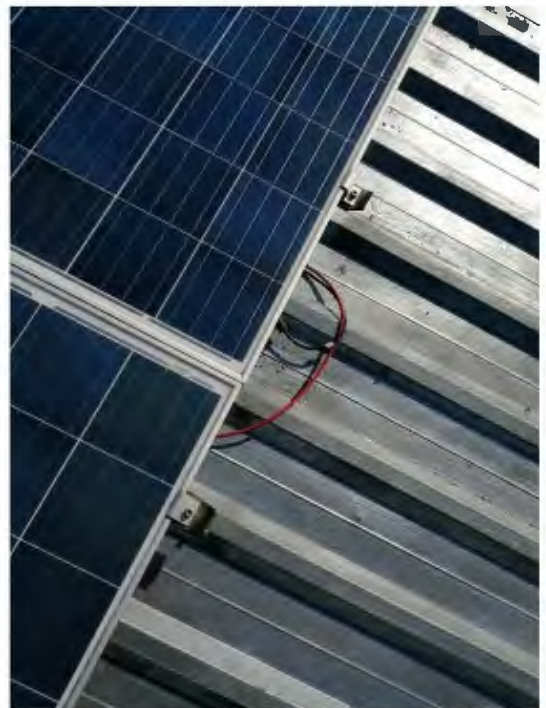
Окрім цього, з'єднання кабелів постійного струму конекторами MC4 не закріплено до металоконструкцій (додаток 6), а залишено незакріпленими на даху. Такий підхід може призвести до збільшення струмів витоку (потрапляння води на струмоведучі частини) та руйнування конекторів (під час замерзання наповнених водою конекторів).

Рисунок 6.3. Відсутність фіксації кабелів та конекторів.

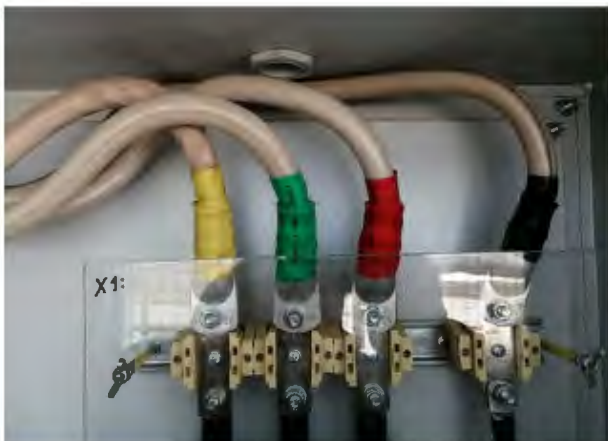
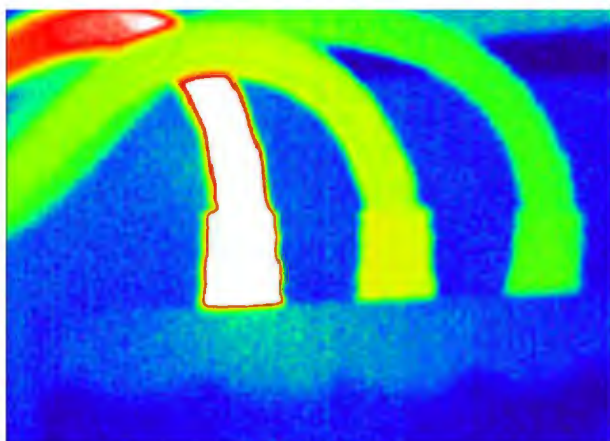
В шафі збору потужності використані для під'єднання кабелю, який йде від РП-0.4 кВ КТП використані клемні колодки які не відповідають за розмірами кабельним наконечникам. Разом із слабким затягуванням місця під'єднання фази «А» виникає сильне перегрівання місця з'єднання. На розподільчих автоматичних вимикачах відсутні кабельні наконечники, а також використовуються кабелі різного перетину (силові кабелі, та лінії підключення приладу обліку). Окрім цього, наявні місця в яких існує ймовірність дотику до струмоведучих частин. Перегрівання з'єднань чинить небезпеку перегрівання та виникнення пожежі за подальшої експлуатації.

Рисунок 7.7. Фото- та тепловізійна фіксація під'єднання кабелю від РП-0.4 кВ КТП.

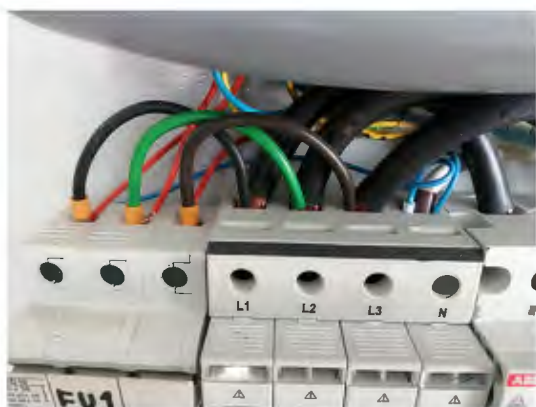
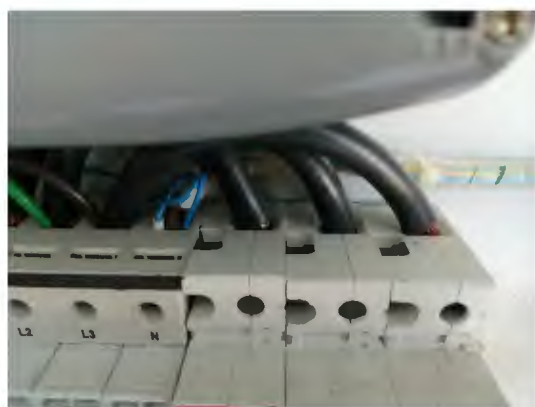
Рисунок 7.8. Неналежне окінцювання кабелів та доступність струмоведучих частин для дотику.

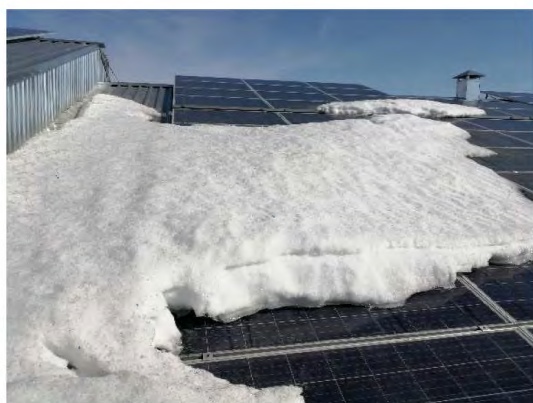
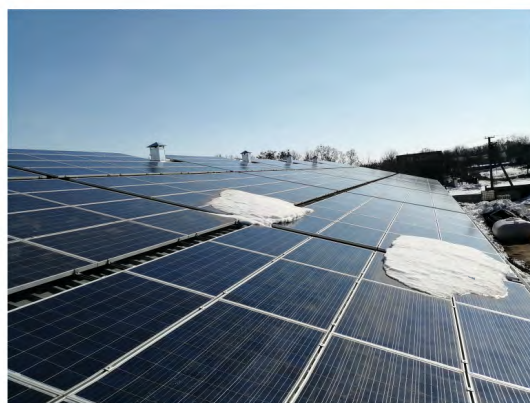
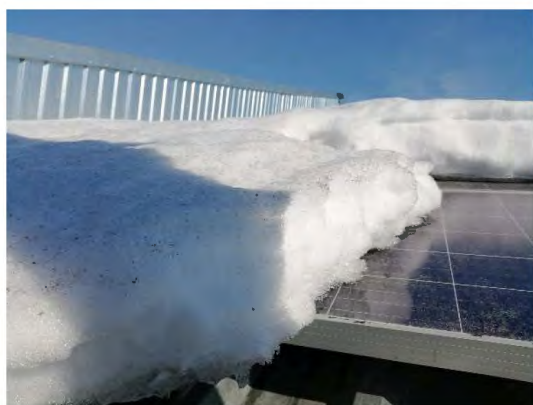
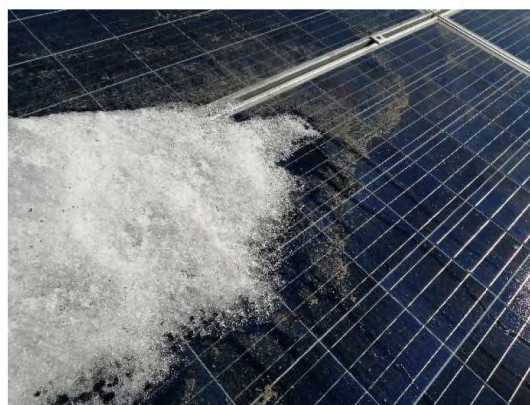
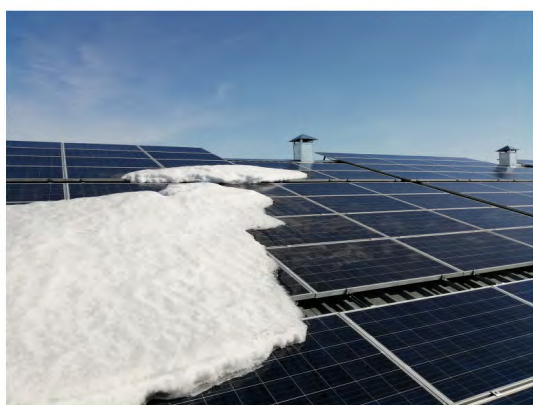
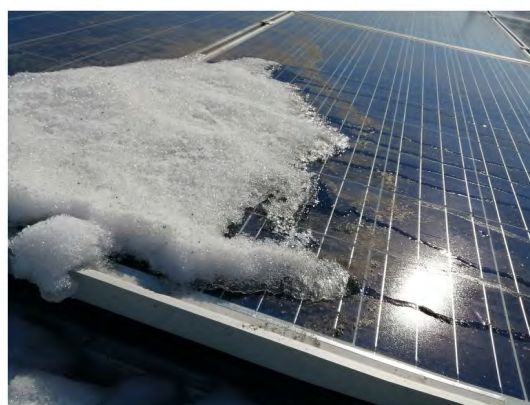
На частині фотоелектричних модулів лежав сніг та наявні сліди суттєвого забруднення (фотофіксація у Додатку 8). Характеристики цих стрінгів не дозволяють провести аналіз їх форми та значень. Необхідно провести очищення панелей від снігу та бруду та провести повторні вимірювання. Забруднені стрінги втрачають до 60 % потужності. Виробники сонячних панелей рекомендують проводити очищення від снігу та бруду для забезпечення кращого виходу енергії та стабільної і довгострокової роботи ФЕС.

Рисунок 8.1. Фіксація снігу та бруду на фотоелектричних модулях.

Рекомендуємо забезпечити виконання регламентів технічного обслуговування електричних установок сонячної станції та організувати періодичне очищення поверхні фотомодулів від бруду. Додатково, доцільним буде очищення фотомодулів від снігу після періодів інтенсивного його випадання.
