# **ЗВІТ ОБСТЕЖЕННЯ ФОТОЕЛЕКТРИЧНОЇ СТАНЦІЇ**

**СОНЯЧНА ЕЛЕКТРОСТАНЦІЯ  
(ДАХОВА) ПОЛТАВСЬКА ОБЛ.,**

**Звіт підготовлено 15 березня 2019 року**

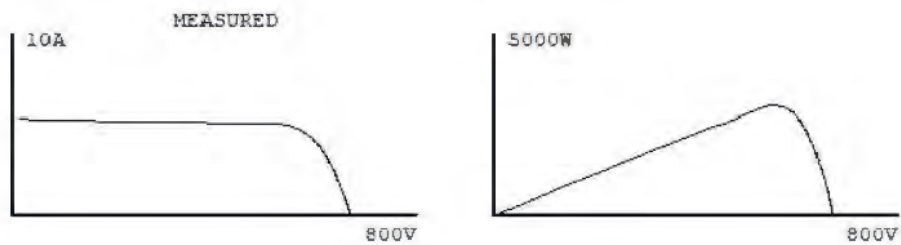
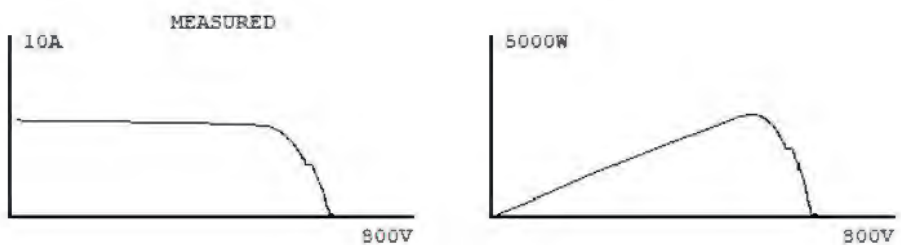
Рисунок 2.2.2. ВА та ВтВ характеристики стрінгів 2.4 -2.6 (зверху – вниз) інвертора 2

*Стрінг 2.3 (Додаток 2.2.).* На ділянці ВАХ близькій до холостого ходу чітко проявляється викривлення характеристики разом із низьким значенням напруги MPPT. Ця ситуація пов'язана з дефектом кристалів фотомодулів включених у цей стрінг. Це призводить до зниження вихідної потужності стрігу. Потужність стрінгу менша на 6 % від інших стрінгів інвертора 2, на яких дефектів не виявлено.

Стрінги зі схожими дефектами: 2.6, 3.1, 3.2.

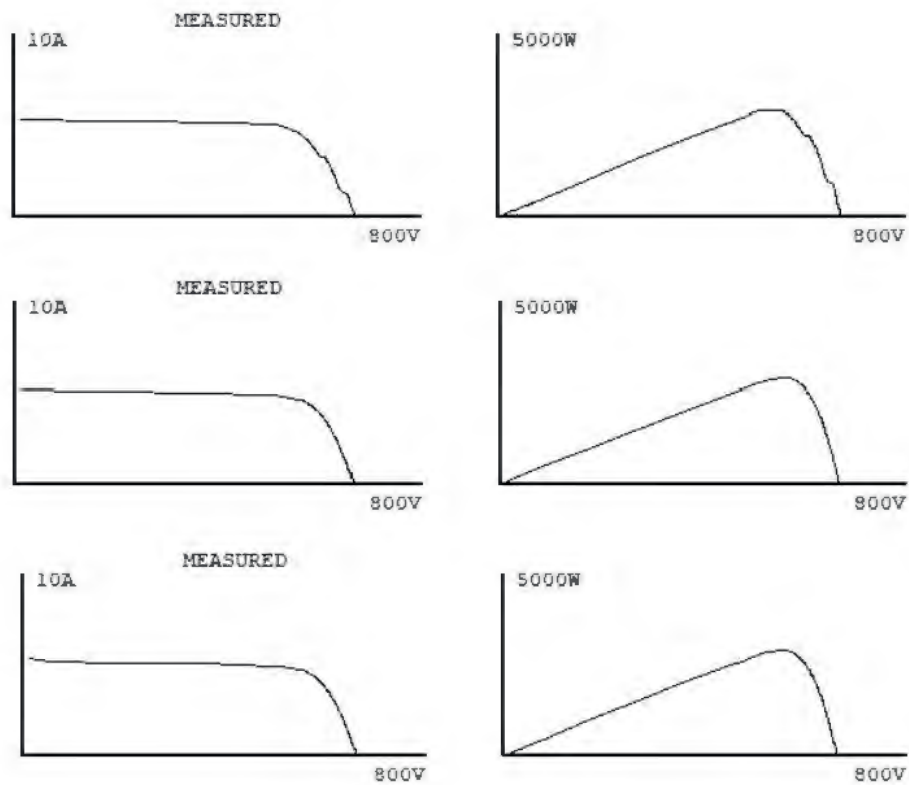
Рисунок 2.4.1. ВА та ВтВ характеристики стрінгів 4.1 -4.3 (зверху – вниз) інвертора 4

\*\*\* Вимірювання проведене після відновлення електричного з'єднання стрінгу 4.1
